医療事故情報収集等事業第 69 回報告書の公表について(周知依頼)

医療事故情報収集等事業第 69 回報告書の公表について

医療事故情報収集等事業 第69回報告書のご案内

【2】胸腔ドレーンの大気への開放（医療安全情報No.133）

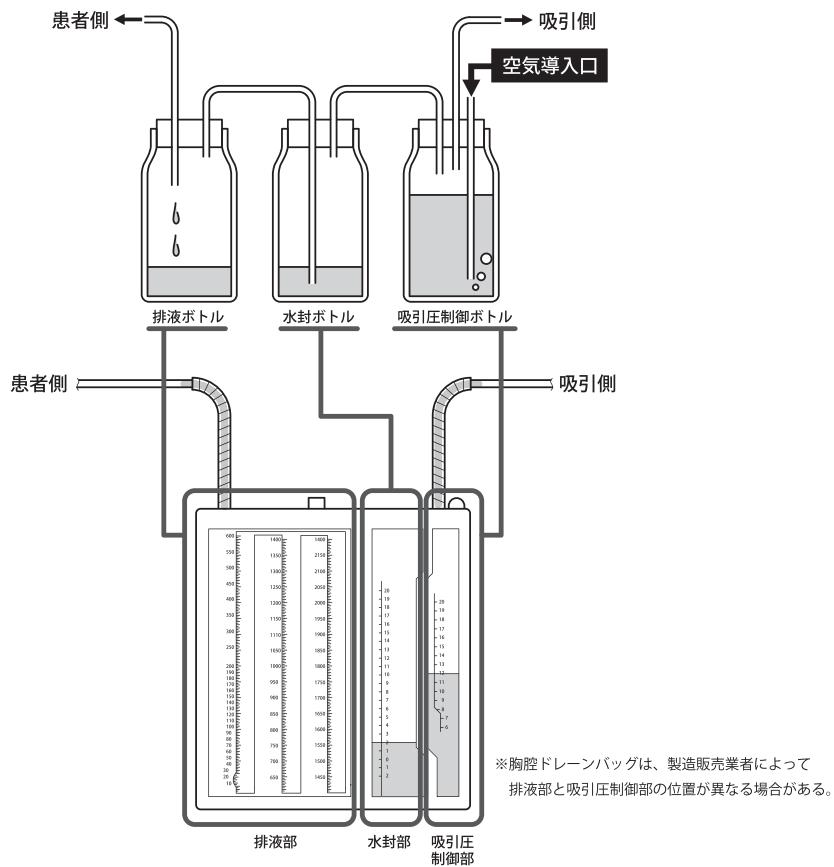
〈胸腔ドレーンバッグの仕組み〉

参考のため、第50回報告書の分析テーマに掲載した「胸腔ドレーンバッグの仕組み」のイラストと、医療安全情報No.133のイラストを再掲する。通常、胸腔は密閉状態であり-5～8cmH₂Oの陰圧である。胸腔の空気や体液を排出するためには、胸腔内の陰圧を保ちながらドレナージする必要があります、水封式持続吸引法が用いられる。そのため、ドレナージに用いる排液装置は、「排液ボトル」「水封ボトル」「吸引圧制御ボトル」の三連ボトルシステムとなっており、医療機器として製造販売されている胸腔ドレーンバッグはそのシステムを一体化したものである。

水封しなかった要因には、胸腔ドレーンバッグの構造を理解していなかったこと、胸腔ドレーンバッグを取り扱うのが初めてであったことなどが挙げられていた。また、その他の背景には、不慣れな状況の中で、手順書や胸腔ドレーンバッグの添付文書などを確認していなかったなどの報告があった。本事業の第50回報告書の分析テーマ「胸腔ドレーンバッグの管理に関連した事例」²⁾でも取り上げたように、胸腔ドレーンバッグは、胸腔内圧と同じ圧になるように水封部に滅菌蒸留水を入れることで、胸腔と大気を遮断する仕組みになっている。胸腔ドレーンバッグを水封しないまま使用すると、胸腔が大気に開放され、空気が胸腔内に流入して気胸を発症する危険性がある。安全に胸腔ドレナージを行うためには、胸腔の解剖生理や、胸腔ドレーンバッグの仕組みを理解することが重要である。そのうえで、胸腔ドレーンの挿入や胸腔ドレーンバッグの交換の際は、胸腔ドレーンバッグを正しく準備する必要がある。医療機関によっては、胸腔ドレーンバッグを病棟に払い出す際は、滅菌蒸留水と一緒にセットにして水封忘れを防止するような工夫を実施している施設もある。本報告書で取り上げた事例を院内で共有し、水封忘れを防止する対策を決めておくことが重要である。また、要因に看護師が初めて胸腔ドレーンバッグを取り扱ったと記載された事例が報告されていることから、周囲に初めて扱うことを伝えることや、リーダー看護師は初めてではないかを確認するなど、看護師の業務の経験状況を把握し、必要に応じてフォローする体制が求められる。さらに、胸腔ドレーンバッグを製造販売しているメーカーにおいては、水封部に滅菌蒸留水を入れる必要があることをバッグ自体に注意喚起するなどの工夫がされることが望まれる。

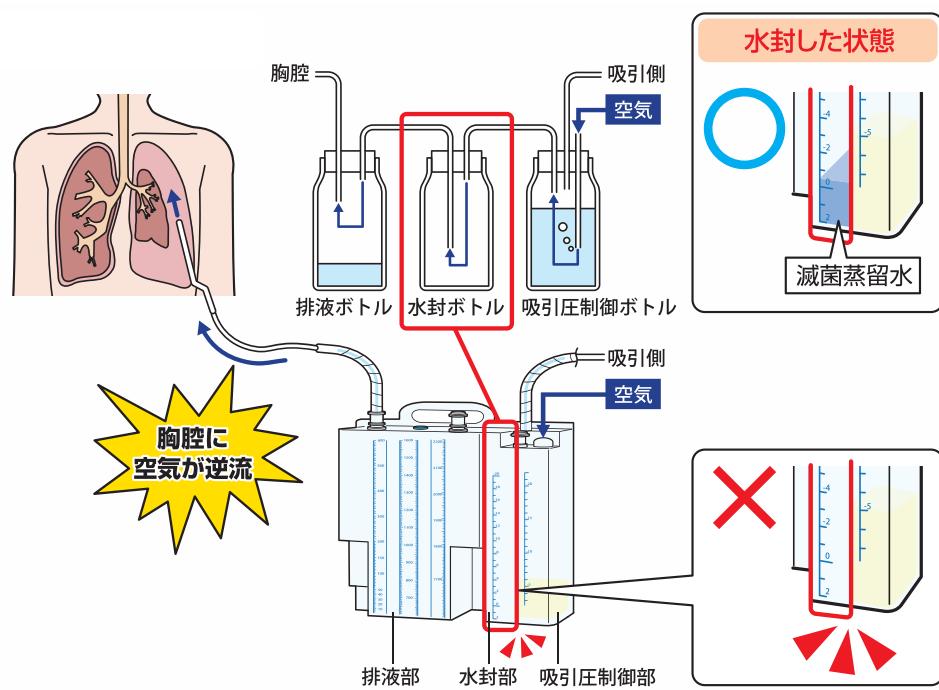
〈医療安全情報No.133「胸腔ドレーンの大気への開放」のイラスト〉

胸腔ドレーンバッグの水封部に滅菌蒸留水を入れないまま接続すると、陰圧の胸腔に空気が逆流し換気が妨げられます。

看護師Aは、胸腔ドレーンバッグの水封部に滅菌蒸留水を入れることを知らない。医師と胸腔ドレーンバッグを交換する際、看護師Aはバッグをベッドサイドで開封しそのままの状態で医師に手渡した。医師はドレーンをバッグに接続した。その後、看護師Bがバッグの水封部に滅菌蒸留水が入っていないことに気付いた。患者は頻呼吸でSpO₂は87%であり、呼吸苦を訴えた。

医師は胸腔ドレーンを挿入し、水封(ウォーターシール)で管理する指示をした。看護師は滅菌蒸留水を胸腔ドレーンバッグの水封部ではなく吸引圧制御部に入れ、ドレーンをバッグに接続した。すぐに他の看護師が誤りに気付いた。

- ・胸腔ドレーンバッグ準備の手順を作成する。
- ・適切な胸腔ドレーンバッグの使用について教育する。
